LA LETTRE DU

PIC VERT

Le broyeur de branches

HISTOIRE DE CHANTIER COMME UN AUTRE... LES CAUSES ET LES PISTES D' ACTIONS

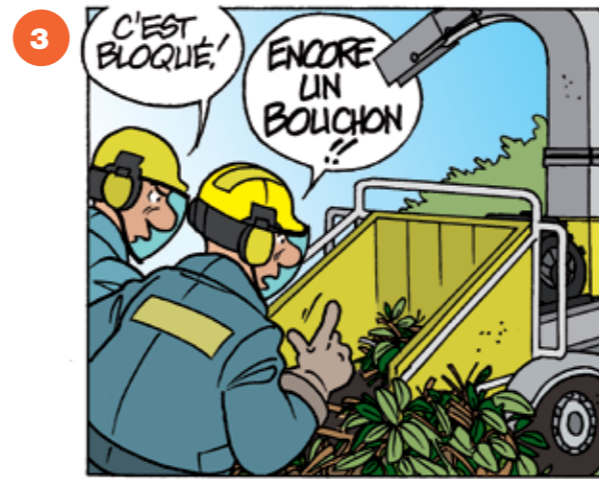
Causes	Actions
Ce broyeur bourre très souvent	Trouver les causes de ces dysfonctionnements et faire de l'entretien préventif
La goulotte d'évacuation fait un angle à 90°, ce qui crée un obstacle pour une bonne évacuation	Stocker différemment les déchets pour que le broyeur puisse travailler en ligne droite. L'équipe qui stocke les déchets doit anticiper le positionnement du tas pour faciliter le travail de l'équipe suivante
Ce type de végétaux semi ligneux est difficile à broyer. De plus, ils sont humides car stockés depuis longtemps à l'extérieur	Choisir un autre mode d'élimination des déchets, adapté à leur type

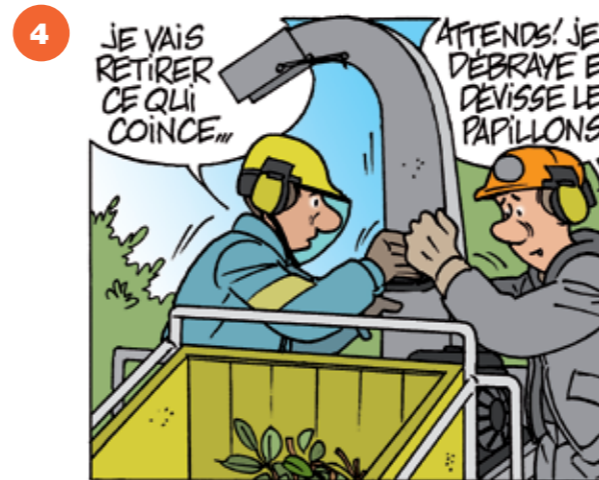
Causes	Actions
Le rotor a une grande inertie : bien que les personnes aient débrayé le rotor, il continue de tourner plusieurs minutes.	Couper le moteur thermique avant d'intervenir. Pour cela, le redémarrage doit être facile, sinon les personnes considèrent qu'elles perdent trop de temps

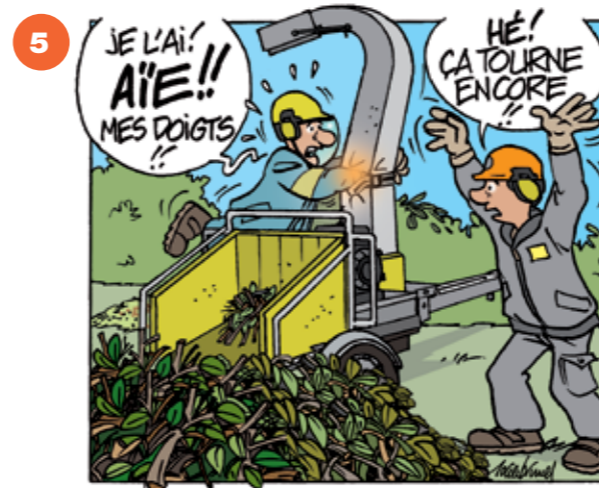
Causes	Actions
Les couteaux de déchiquetage sont proches de la sortie de la goulotte (distance inférieure à la longueur d'un avant bras)	Former les personnes. Mettre des indicateurs de la présence de pièces en mouvement à cet endroit (pictogrammes par exemple)
Le démontage de la goulotte d'évacuation par papillon est non conforme et est bien trop rapide pour laisser le temps aux couteaux de stopper. Le bruit du moteur thermique couvre le bruit des éléments de coupe qui continuent de tourner	Remettre le broyeur en conformité.
